## 列車の一部脱線に関する調査結果と再発防止策について

現在、国土交通省運輸安全委員会による調査が継続中であり、脱線の原因究明に向けた協力をしております。当社としても原因究明のために、第三者機関（公益財団法人 鉄道総合技術研究所）に調査協力を依頼し、2016年10月に発表した中間報告において、台車の「側ばり」に発生した亀裂が進展したことにより、脱線に至ったとの報告をいたしました。今般、亀裂発生の原因と再発防止策がまとまりましたので、ご報告いたします。

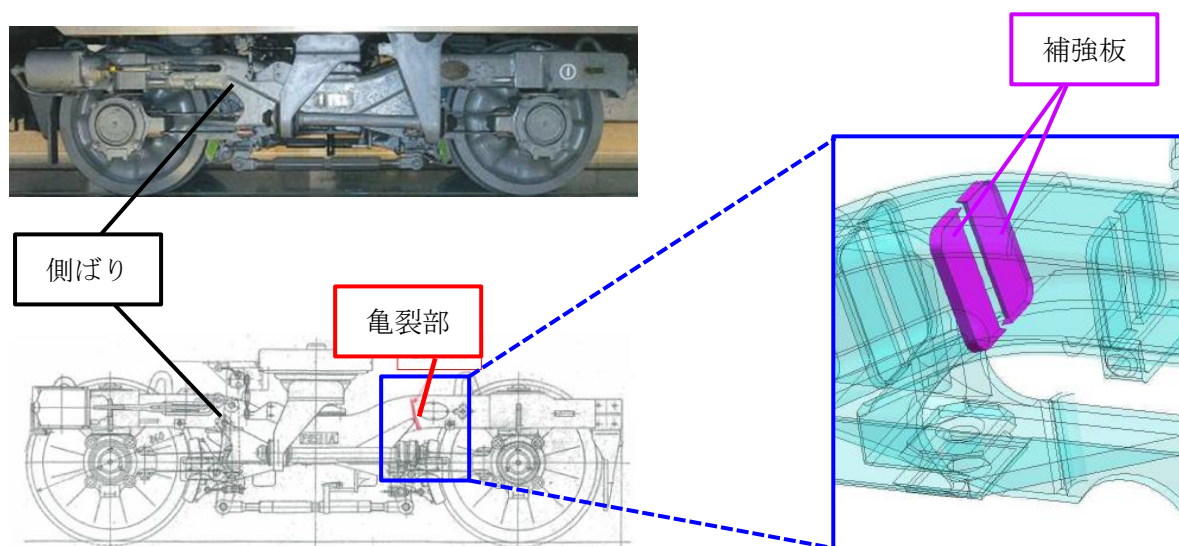
【台車見取図】

亀裂発生箇所については、「側ばり」下面と内部の補強板との溶接箇所付近と推定され、当該溶接部について調査しましたが、原因を推定するための有益な情報は得られませんでした。しかしながら、「側ばり」下面と内部の補強板との溶接箇所について、同台車の他部位および脱線した車両のもう一つの台車を調査した結果、複数の微小な溶接不具合が確認されました。

中間報告のとおり、発生した亀裂が進展したことにより、「側ばり」を介して伝達されるべき車体荷重が、亀裂により各車輪へ均等に伝達されない状況となり、荷重が小さい車輪がレールに乗り上がることで脱線に至ったものと推定しました。

脱線を引き起こした車両の台車と同一および類似構造台車（全2,072台車）を対象に、「側ばり」下面に発生した亀裂を早期に発見するため、当該亀裂部を工場検査<sup>※1</sup>における非破壊検査部位に追加いたします（2016年10月より実施）。

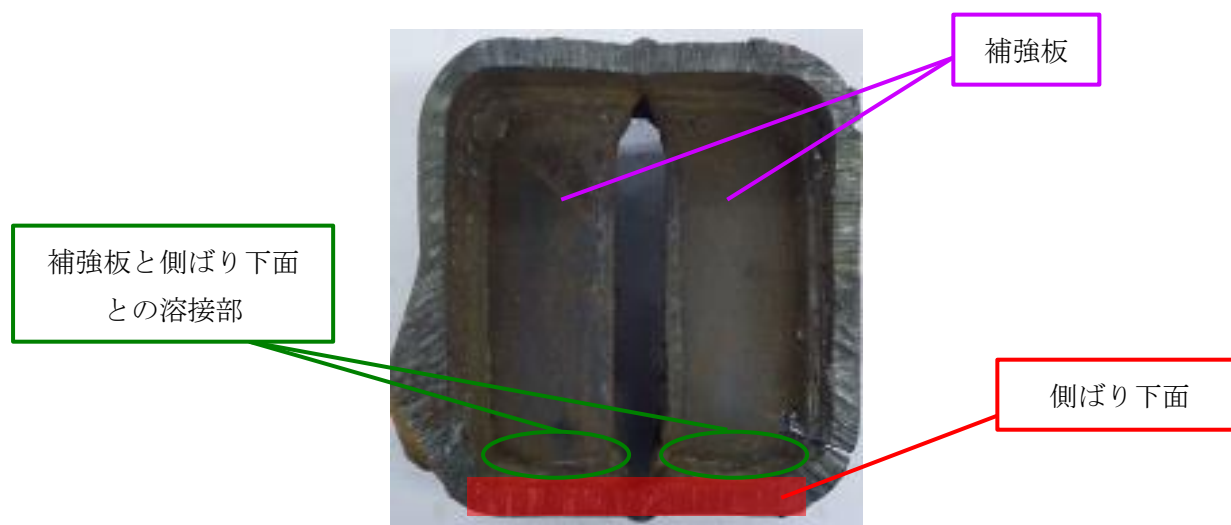
【側ばり断面図】

当該溶接部については、亀裂が発生した原因を推定するための溶接不具合等の有益な情報は得られなかったものの、亀裂が発生した台車の他部位および脱線した車両のもう一つの台車の溶接状態から、「側ばり」下面と内部の補強板との溶接不具合が亀裂発生に影響した可能性が考えられます。
