列車の一部脱線に関する調査結果と対応について（中間報告）

2016年5月18日に発生した東上線 中板橋駅～大山駅間での列車の一部脱線につきまして、お客様と沿線住民の皆様をはじめ、多くの方々にご迷惑とご心配をおかけしましたことを、心よりお詫び申し上げます。

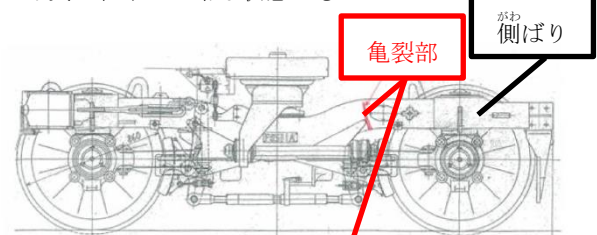
10両編成のうち、脱線事故を引き起こした前から5両目車両の台車の一部に、亀裂が生じていることが確認されました。亀裂が発生した部位は「側ばり」と呼ばれる台車構成部材の一部であり、本来「側ばり」を介して伝達されるべき車体荷重が、亀裂により各車輪へ均等に伝達されない状況となり、荷重が小さい車輪がレールに乗り上がることで脱線に至ったものと推定しました。

また、亀裂は脱線事故の以前から存在していたものと考えられます。台車の亀裂点検については、工場検査時^{※1}に非破壊検査を実施しておりますが、当該亀裂部は台車枠の構造や特性を考慮し、また過去に亀裂の発生事例もなかったことを踏まえ、検査部位とはしてきませんでした。

※写真の台車は正常な状態のもの

現段階では亀裂の発生原因は明らかになっていないものの、同一および類似構造台車を対象に、当該部位を工場検査における非破壊検査部位に追加することで、万が一、亀裂が発生した場合でも早期に見検ができる検査体制とします。

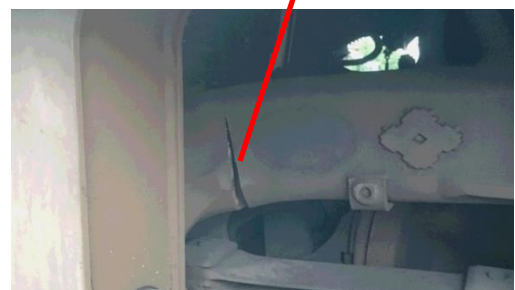
※2016年5月18日撮影

「側^{がわ}ばり」の亀裂の発生原因については継続調査中です。
